# WERKSTATTBERICHT

## BLICK INS KIRCHENGEWÖLBE ...

## Ev. Lukas-Kirchengemeinde

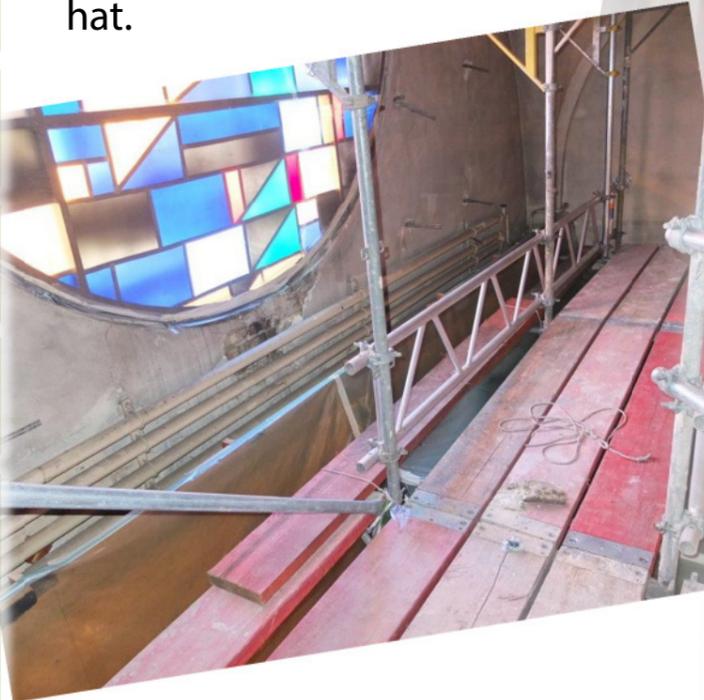
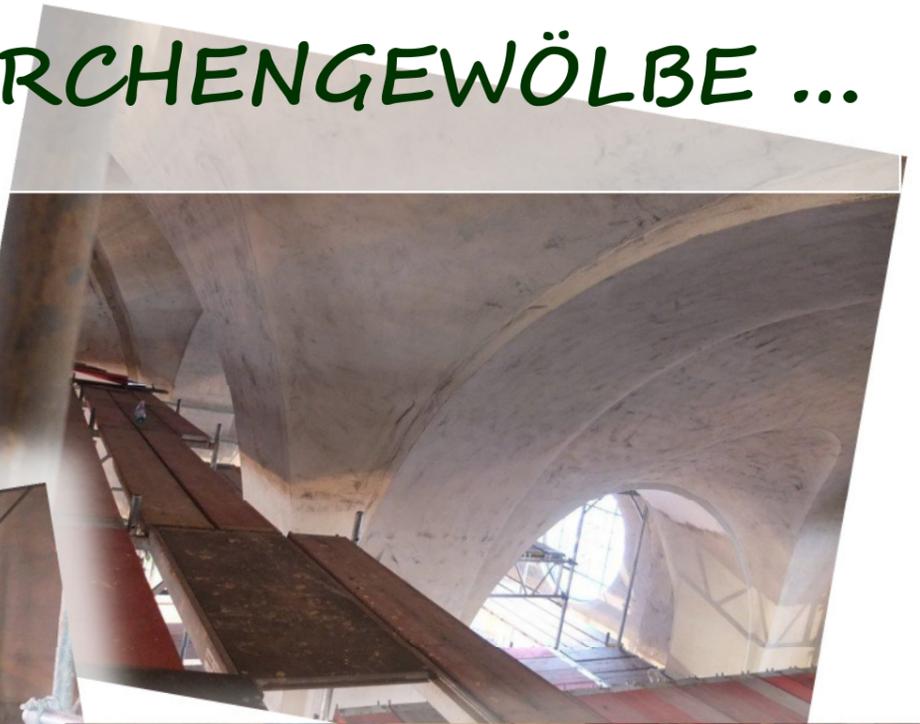
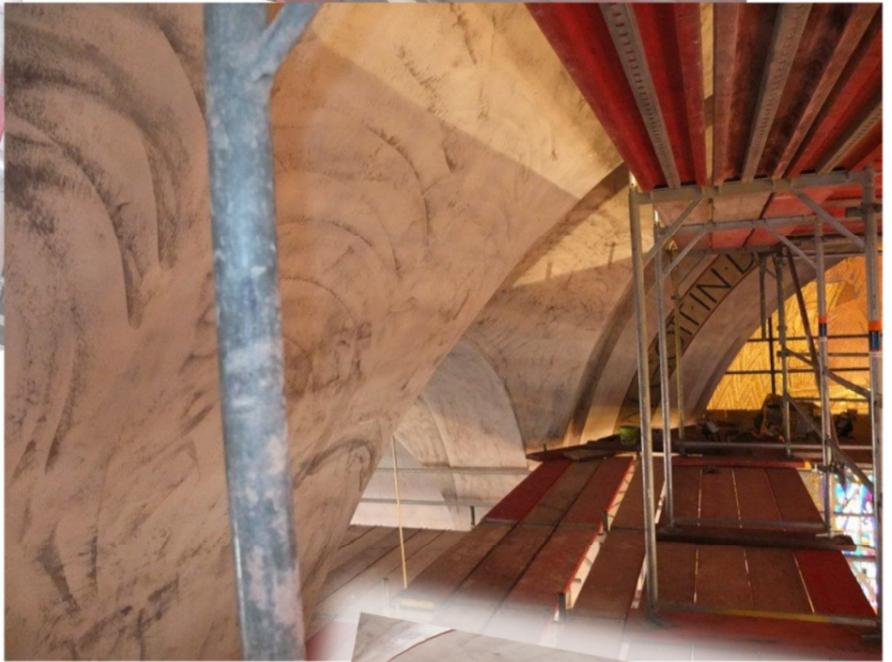
Bei genauer Betrachtung hat sich ergeben, dass in luftiger Höhe des Kirchenschiffs die Zeit ihre Spuren hinterlassen hat.

Beträchtliche Ablagerungen müssen mittels Spezielschwamm trocken entfernt, Putzschäden ausgebessert, die Flächen grundiert werden.

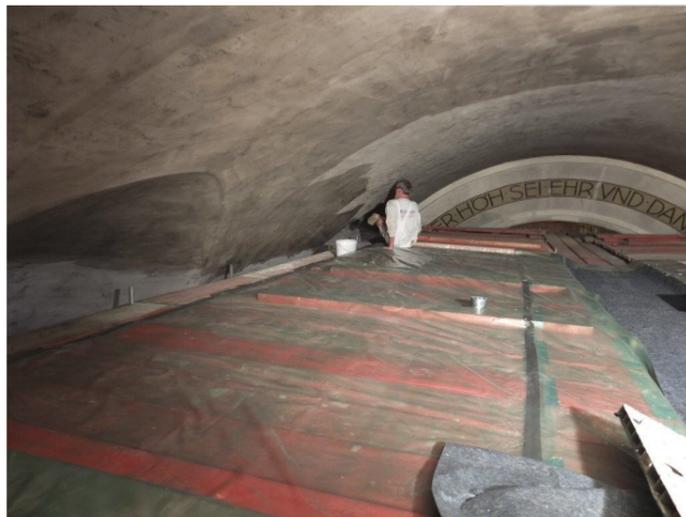
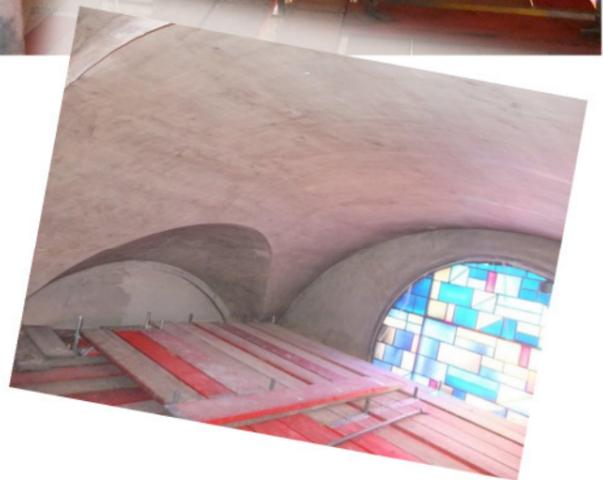
Dann können die MalerInnen im Spritzverfahren großflächig Leimfarbe aufbringen, bevor die

RestauratorInnen – den Vorgaben des Denkmalschutzes entsprechend – darangehen, gestalterische Elemente nach Form und Farbe im Detail wieder aufleben zu lassen.
